自然環境や景観を保全する地山補強土工法 ユニットネット工法

寺岡 克己
株式会社ダイカ 商事営業部長

キーワード：斜面安定、補強土、自然環境、景観、環境負荷

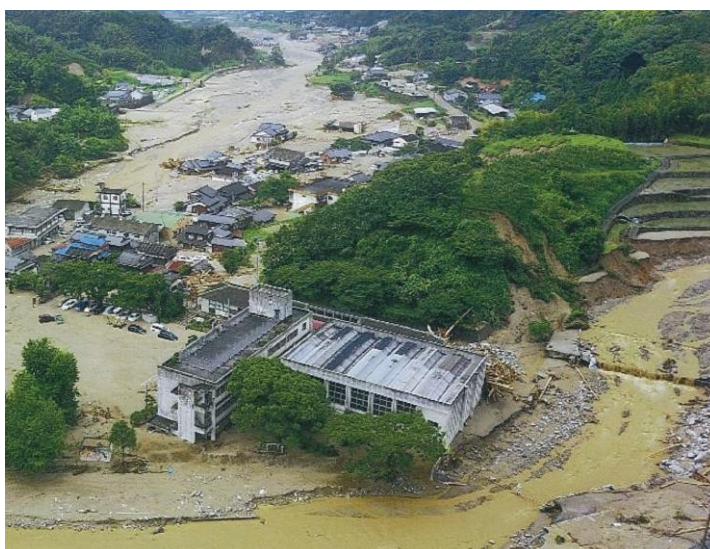
写真-1 平成29年7月九州北部豪雨
（福岡県朝倉市杷木地区）

近年我が国では、台風や長雨による豪雨災害が頻発しており、気象庁による名称が定められたものだけでも、平成30年7月豪雨、平成29年7月九州北部豪雨（写真-1）、平成27年9月関東・東北豪雨、平成26年8月豪雨など、毎年のように大規模な災害が発生している。これらの豪雨災害では、斜面崩壊や土石流の発生によって多数の人命や財産が失われており、経済的な損失も甚大なものとなっている。

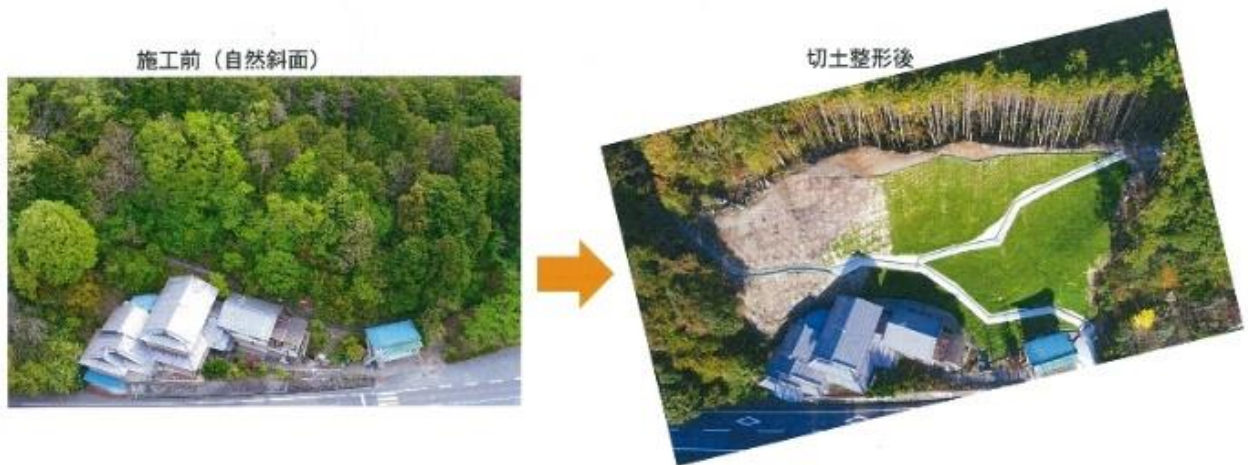
写真-2 切土整形工 (施工前後の比較写真)

不安定な斜面あるいはすでに崩壊した斜面を安定化させるために用いられる工法としては、主として「法枠工（ロックボルト工）」や「切土整形工」が挙げられる。これらの工法では、切土整形工では既存樹木を伐採して切土整形を行い（写真-2）、法枠工では既存樹木の伐採と若干の切土整形を伴い、最終的にはコンクリート構造物で斜面を覆うことになる（写真-3）。

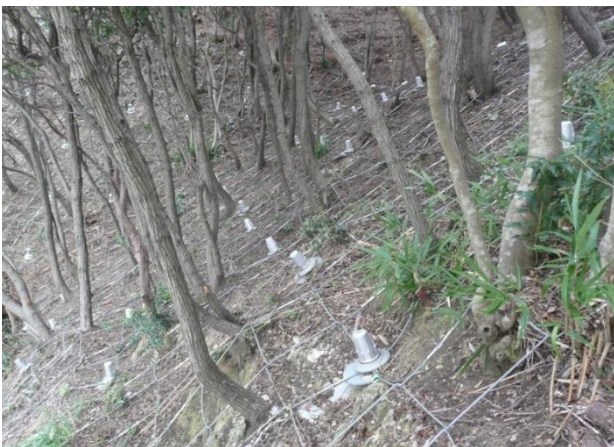
写真-4 施工現場状況写真

- ・ユニットネットが網状の開放型法面工を形成するため、既存樹木を伐採する必要がなく、また一部を除いて地表面を整形する必要もないため、結果的に廃棄物(伐採木)や建設発生土の削減を図ることができる。(写真-4)
- ・軽量機械による人力施工を基本としている

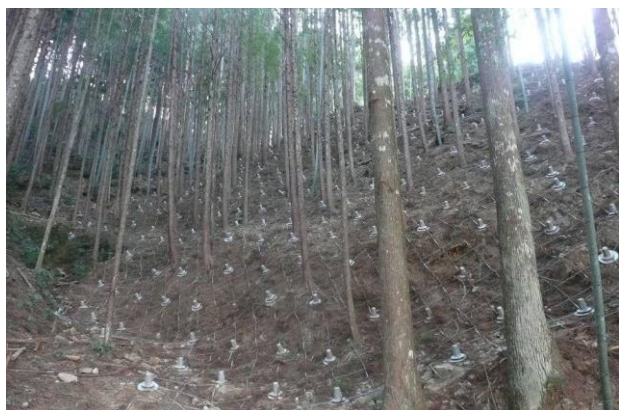
写真-5 熊野古道沿いの施工事例

写真-5 は世界遺産熊野古道沿いの自然斜面における施工事例で、既存の立木を1本も伐採せずに施工している。写真-6 は奈

良県明日香村甘檜丘地区内の斜面における施工事例で、立木を伐採せずさらに植生基材吹付工を併用して部材をほとんど目立たなくしている。これらの施工事例より、ユニットネット工法が自然環境の保護と景観の保全、さらに廃棄物の排出削減にも非常に効果的であることが確認できる。
