PAN WALL 工法では、写真-1、3、図-2 に示すようにプレキャストコンクリートパネル（以下、パネルと略す）で切土面を全面被覆する。

図-2 PAN WALL 工法
(標準勾配 1 : 0.3 の構造図)

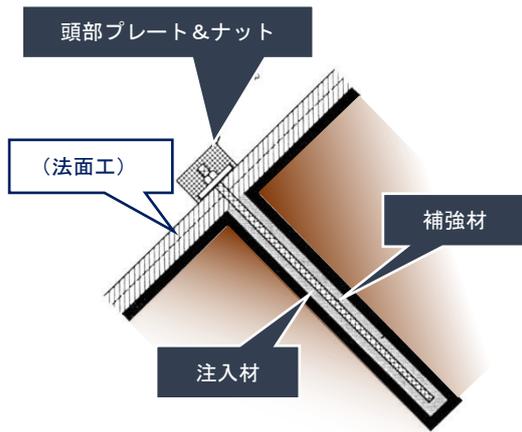
図-1 一般的な地山補強土の構造

一般的な地山補強土の法面工は、モルタル吹付や現場打ち法枠が多く使われている。

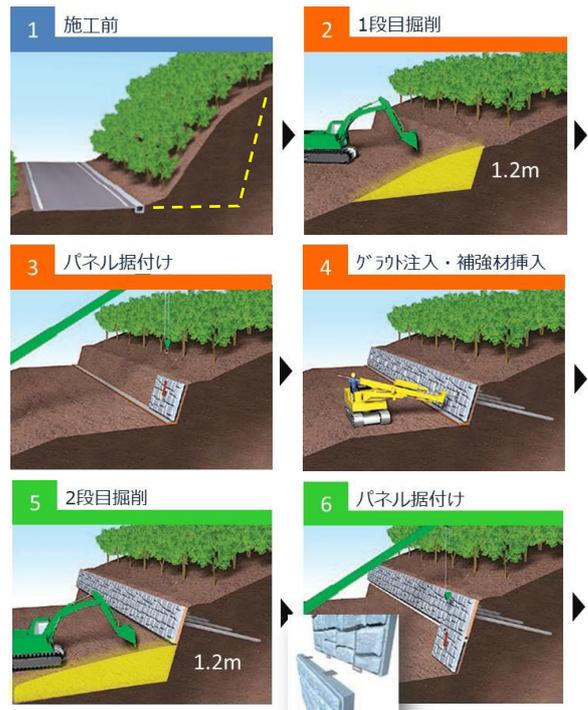
図-3 標準勾配 1 : 0.3 の施工手順

PAN WALL 工法はその反対で、上から下に向かって施工する「逆巻き施工」である。図-3 に施工手順を以下に示す。

Step1 : 道路拡幅するために山を切り取る工事を想定する。

Step2 : 最上段となる地山をパネル 1 枚分 (約 1.2m) 掘削する。

Step3 : パネルは専用吊金具を使って据え付ける。

Step4 : ローターパーカッション二重管方式で地山を削孔し、グラウト注入と補強材の挿入を行う。補強材をパネルに定着しキャップを設置する。

Step5 : 2 段目以降の施工は、完成した法面の下を約 1.2m 掘削する。

Step6 : パネルを上段に引っ掛けるように設置した後に Step4 を行う。

それ以降の施工は、Step5→6→4 を繰り返し、上から下に向かって施工をする。

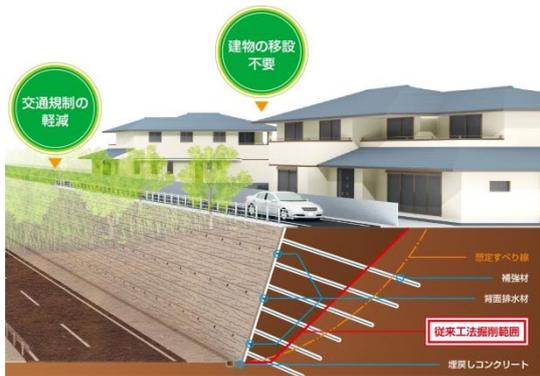
図-4 逆巻き施工のメリット

「逆巻き施工」は、構造物掘削がほとんど発生しない。図-4 のように上部に家屋や道路などの移設することが難しい構造物や境界がある場合の急勾配掘削にメリットを発揮する。

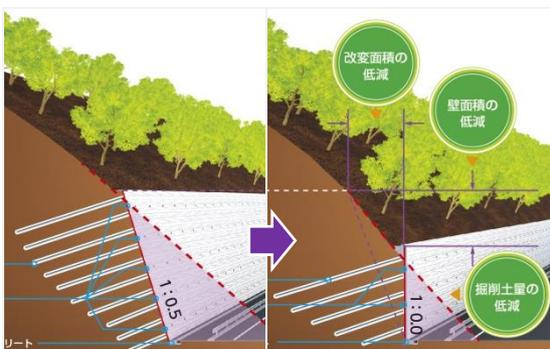
図-5 垂直勾配のメリット

垂直勾配で施工すると、図-5 に示すように最も掘削残土を減らすことができる。以下に、一般的な勾配の 5 分勾配斜面と比較した場合のメリットを挙げる。

- ① 改変面積が減り、環境に優しい。
- ② 掘削残土を低減できる。
- ③ パネル等の材料が減る。
- ④ 土工や材料が減るので、全体の作業量が減る。
- ⑤ 工期が短くなり経済的である。

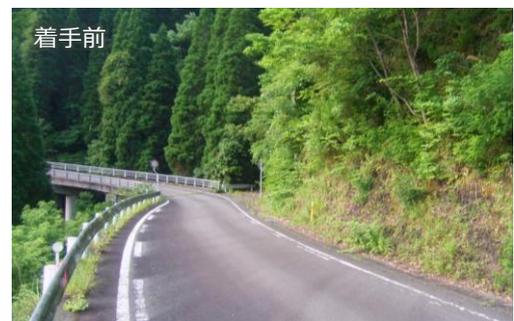
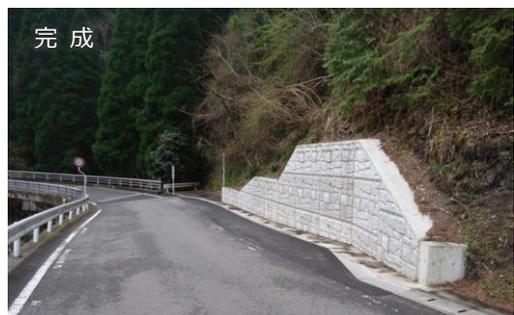
写真-4 掘削残土を低減する施工事例

- ・幅員 5m の狭い道路を山側へ 1.5m 拡幅する工事。
- ・現況地山は、写真-4、図-6 に示すように 5 分勾配の急傾斜地であった。

- ・当現場は 3 分勾配の法面でも境界を侵すため、垂直勾配の壁面を築造できて、構造物掘削が最小限となる工法が必要であった。

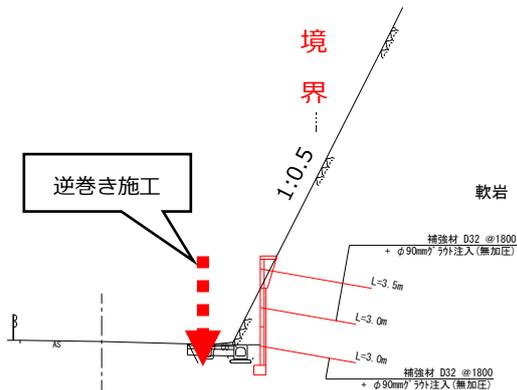
図-6 山側への拡幅工事例の横断面図

- ・擁壁等を施工しようとする、急傾斜のため大規模な構造物掘削を伴う。
- ・計画斜面のすぐ上に境界が有る。

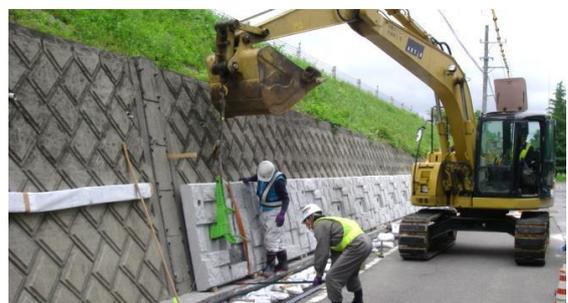
写真-5 産業廃棄物の発生を抑制する施工事例（パネル設置状況）

PAN WALL 工法は、既設の擁壁を取り壊さず、写真-5 に示すようにパネルを上から被せた後に補強材を打設し、擁壁の機能を強化して回復させることが可能である。

- ・東北地方太平洋沖地震によりブロック積み擁壁が変状し、その擁壁の更新工事であった。
- ・擁壁上部に高速道路がある。

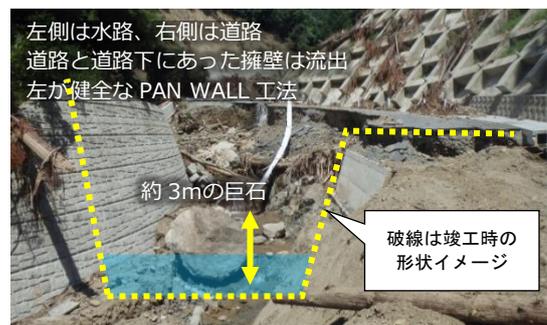
写真-6 平成29年7月九州北部豪雨跡

PAN WALL 工法採用の効果は、掘削残土や産業廃棄物の低減だけではない。全国に約750箇所の施工実績があり、「東北地方太平洋沖地震」や「平成29年7月九州北部豪雨」の被災地内にも多数ある。どれも異常はなく健全であり、地震や豪雨に強いことが証明されている。「平成29年7月九州北部豪雨」被災跡の一例を写真-6 に示す。
